# INFORME TÉCNICO

Caso: Centro Salud

Municipio: Soldini

### Proyecto EUROCLIMA «Edificios municipales energéticamente eficientes y sustentables»

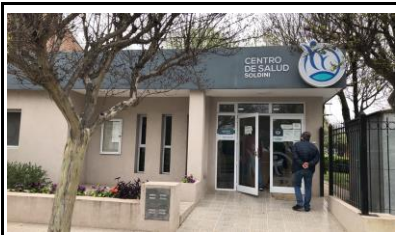
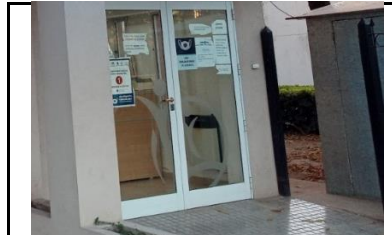
**FOTOGRAFÍAS DEL EDIFICIO**

Techo de chapa. Cielorraso  
suspendido de yeso de roca

Ladrillo macizo de 25 cm de espesor  
con revoque en ambos lados

Piso cerámico

Carpintería	Ventanas de vidrio simple y marco de aluminio con cierre hermético de burlete
Instalaciones térmicas	Aire acondicionado frio/calor y estufa de tiro balanceado 3000 kcal
Instalaciones lumínicas	Iluminación LED

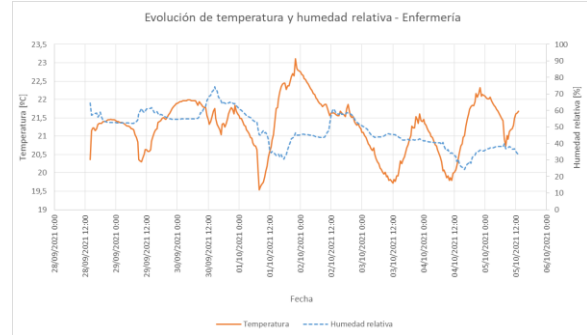
Interior: H76

Lectura: 28/9/2021 14:00  
 5/10/2021 13:00  
 T [°C] Prom: 21.30  
 HR [%] Prom: 48.28

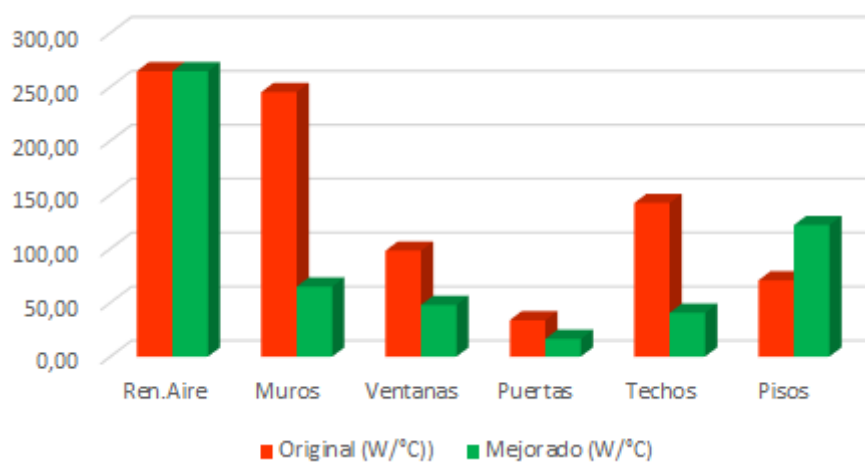
Figura 4: Comparación entre versión original y mejorada

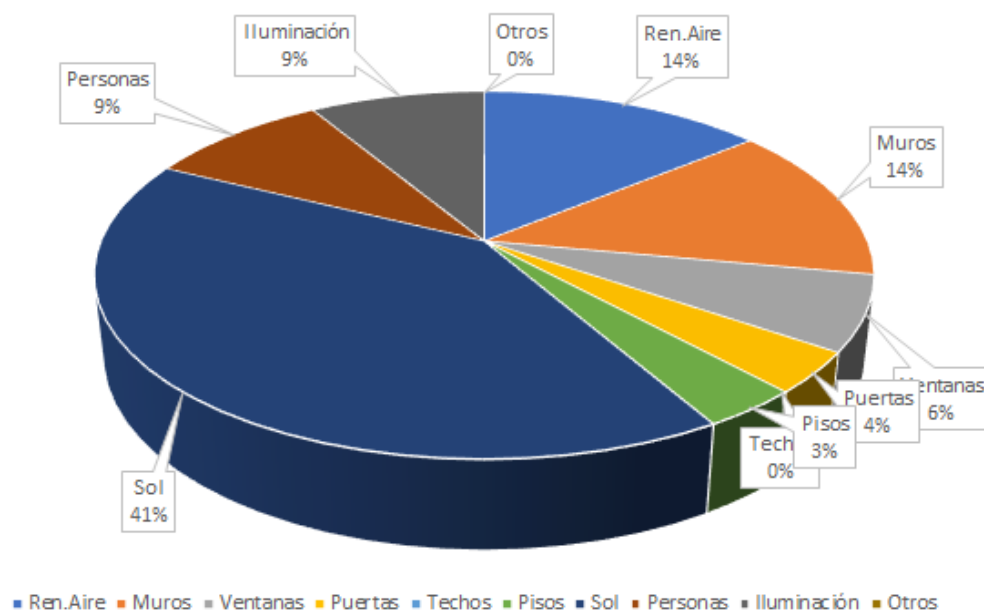
La figura 8 muestra la importante reducción del aporte solar relativo, con las mejoras propuestas lo mismo que en muros, techos y ventanas. No se consideraron las mejoras en pisos y puertas lo mismo que en renovaciones de aire dado el tipo de función edilicia y costos de intervención.

Figura 8: Aportes térmicos discriminados. Situación mejorada verano.

Del diagnóstico surge que el edificio tiene un Coeficiente volumétrico global de pérdidas térmicas Gref (IRAM 11659) de  $44,07 \text{ W/m}^3$  que resulta en una demanda anual energía eléctrica en refrigeración de **9407,58 kWh/año** y  $64,7 \text{ kWh/m}^2\text{año}$ , para una temperatura base de refrigeración de  $20^\circ\text{C}$ .
